# Le Rapport Officiel de Diagnostic

# Synthèse Dossier de Diagnostic Technique

Réf. : DIA-BZN05-2310-032

**Propriétaire :** Madame LE CREFF  
**Adresse du bien :** 7 Rue Neuve, 28260 GILLES  
**Nature du bien :** Maison individuelle (T8), bien meublé  
**Localisation du bien :** Sans objet  
**Numéro de lot :** Sans objet  
**Date du permis de construire :** 1970  
**Date limite de validité :** 19/04/2024  
**Référence client :**

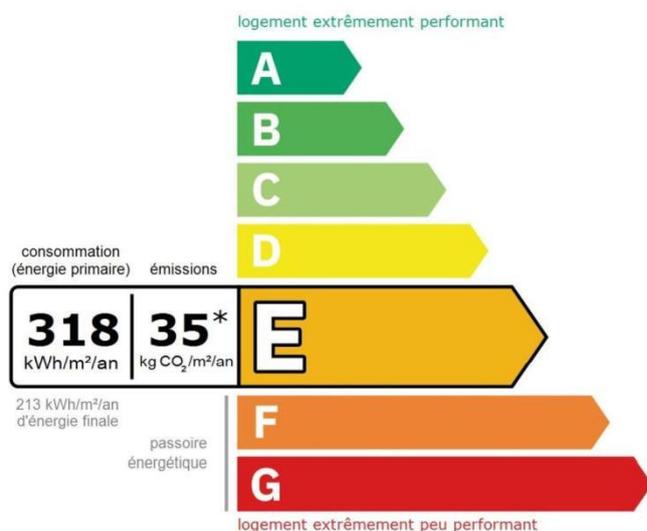
## Performance énergétique et climatique

Le niveau de consommation énergétique dépend de l'isolation du logement et de la performance des équipements.  
Pour l'améliorer, voir pages 4 à 6

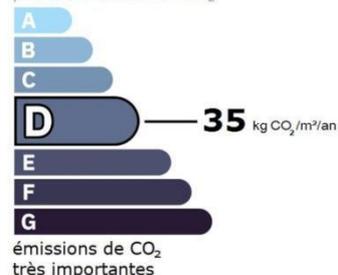
Ce logement émet 5 550 kg de CO<sub>2</sub> par an, soit l'équivalent de 28 757 km parcourus en voiture.

Le niveau d'émissions dépend principalement des types d'énergies utilisées (bois, électricité, gaz, fioul, etc.)

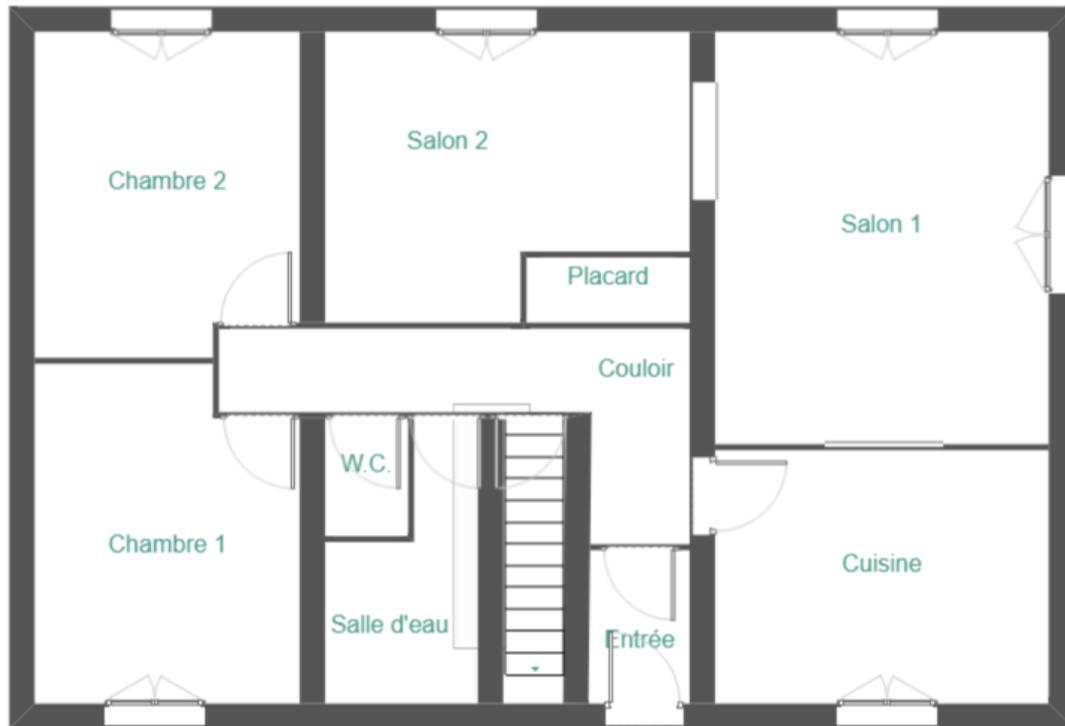
Réf : DIA-BZN05-2310-032	Planche 1		Planche de repérage technique
7 Rue Neuve, 28260 GILLES	Indice A	Auteur : Monsieur Antoine LAUBION	Bat. A du plan de masse

### 17. Croquis permettant de localiser les prélèvements et les matériaux ou produits contenant de l'amiante

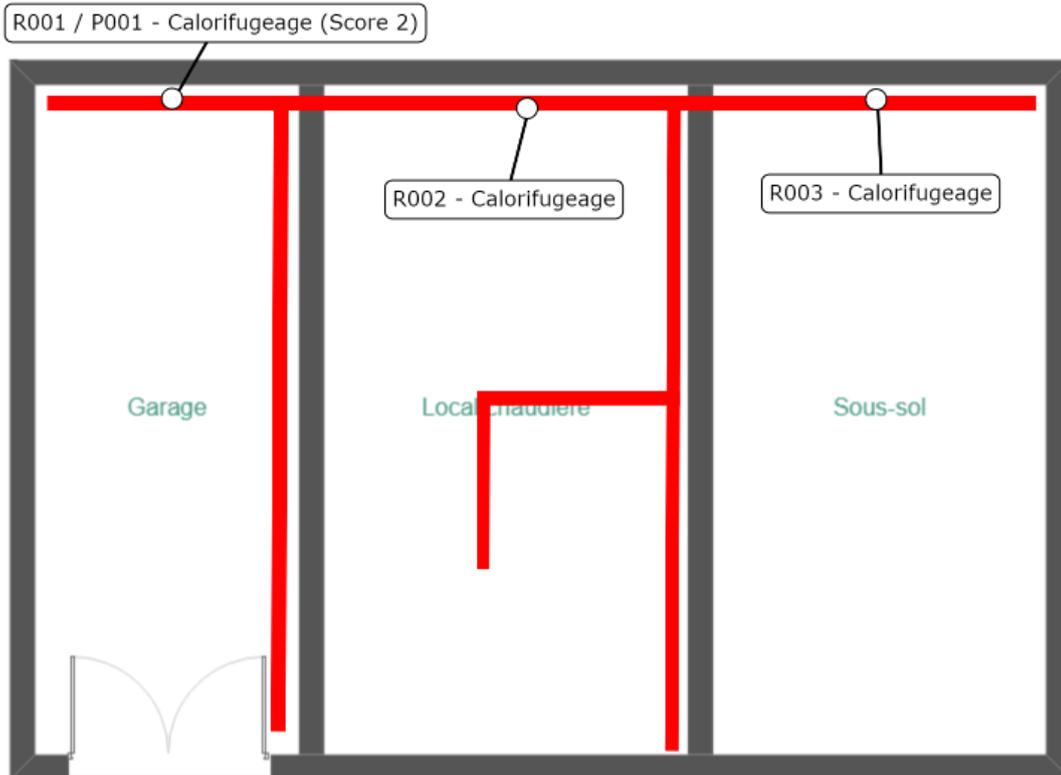
Réf : DIA-BZN05-2310-032	Planche 2		Planche de repérage technique
7 Rue Neuve, 28260 GILLES	Indice A	Auteur : Monsieur Antoine LAUBION	Bat. A du plan de masse

Examen en présence      Prélèvement      Zone présentant des similitudes d'ouvrage

ZPSO #2 - Calorifugeage +  
Calorifugeage Voir photo + -

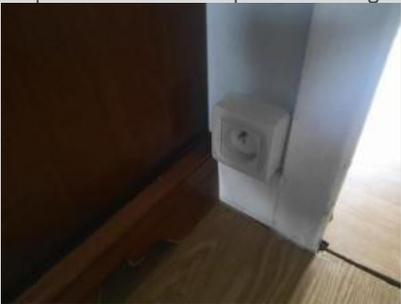
Points à examiner	Libellé des points de contrôle vérifiés *	Commentaires	Observations	Domaine conclusion **
Installation de mise à la terre	Continuité	<p>Au moins une prise n'est pas reliée à la terre, non continuité(s) ou absence(s) du(des) conducteur(s) de protection. exemple - 1er étage Palier mur E</p>

<p>Un(des) socle(s) de prise(s) de courant comporte(nt) une(des) broche(s) de terre non reliée à la terre.</p> <p>La broche de terre doit être un élément métallique situé sur chaque prise électrique. La mesure réalisée a identifié un dysfonctionnement.</p> <p>Une mesure compensatoire est correctement mise en œuvre : le circuit est protégé par un dispositif à courant différentiel-résiduel à haute sensibilité 30mA. Une mesure compensatoire est une mesure qui permet de limiter un risque de choc électrique lorsque les règles fondamentales de sécurité ne peuvent s'appliquer pleinement pour des raisons soit économiques, soit techniques, soit administratives. Techniquement, elle ne peut être une solution pérenne.</p>	2

Nous vous conseillons de supprimer les anomalies identifiées en consultant dans les meilleurs délais un électricien qualifié.

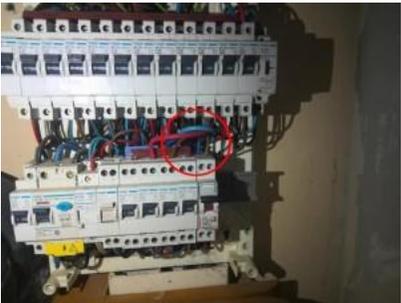
Dispositif de protection contre les surintensités adaptées à la section des conducteurs sur chaque circuit	Interrupteurs généraux et interrupteurs différentiels : courant assigné (calibre) adapté à l'installation électrique.	<p>Dans le cas d'un pontage par conducteur entre les dispositifs d'une même rangée, la section de ces conducteurs est d'au moins 6mm<sup>2</sup> - 1er étage Palier mur F</p>

<p>A l'intérieur du tableau, la section d'un(des) conducteur(s) alimentant les dispositifs de protection n'est pas adaptée au courant de réglage du disjoncteur de branchement.</p> <p>Il faut que la dimension des fils électriques soit en adéquation avec le disjoncteur de branchement.</p>	3
Dispositif de protection contre les surintensités adaptées à la section des conducteurs sur	Interrupteurs généraux et interrupteurs différentiels : courant assigné (calibre) adapté à l'installation électrique.	<p>Le courant assigné de l'interrupteur différentiel doit au moins être égal à celui du disjoncteur de branchement.</p>	<p>Le courant assigné de l'interrupteur différentiel placé en aval du disjoncteur de branchement n'est pas adapté.</p> <p>L'interrupteur interrompant l'électricité dans l'habitation doit être adapté aux circuits qu'il</p>	3

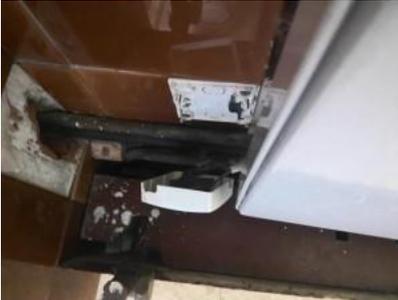
chaque circuit			protège.	
Matériels présentant des risques de contact direct avec des éléments sous tension	Présence	Coducteurs non protégé - 1er étage Salle d'eau 2 mur B

L'enveloppe du matériel est manquante ou détériorée. Les protections électriques doivent être entières et non dégradées pour que les occupants soient en sécurité à tout instant.	5
Matériels présentant des risques de contact direct avec des éléments sous tension	Mise en œuvre	Dominos exemple - 1er étage Salle d'eau 2 mur C

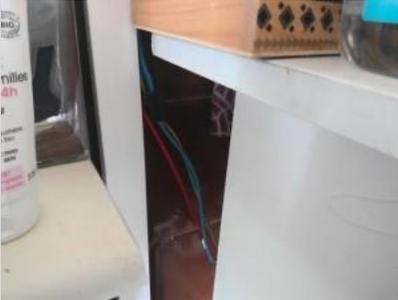
L'installation électrique comporte une(des) connexion(s) avec une(des) partie(s) active(s) nue(s) sous tension accessible. Les parties conductrices des éléments électriques doivent être inaccessibles pour que les occupants soient en sécurité à tout instant.	5

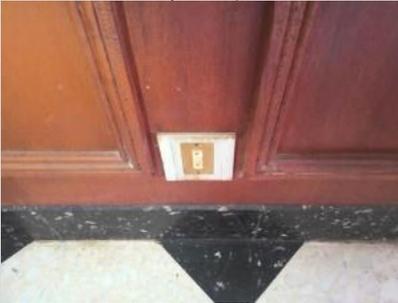
Points à examiner	Libellé des points de contrôle vérifiés *	Commentaires	Observations	Domaine conclusion **
Installation de mise à la terre	Présence	<p>Au moins une prise ne comporte pas de conducteur de terre. exemple Séjour 2 mur D</p>

<p>Un(des) socle(s) de prise(s) de courant ne comporte(nt) pas de broche de terre. La broche de terre doit être un élément métallique situé sur chaque prise électrique. Une mesure compensatoire est correctement mise en œuvre : le circuit est protégé par un dispositif à courant différentiel-résiduel à haute sensibilité 30mA. Une mesure compensatoire est une mesure qui permet de limiter un risque de choc électrique lorsque les règles fondamentales de sécurité ne peuvent s'appliquer pleinement pour des raisons soit économiques, soit techniques, soit administratives. Techniquement, elle ne peut être une solution pérenne.</p>	2
Installation de mise à la terre	Continuité	<p>Au moins une prise n'est pas reliée à la terre, non continuité(s) ou absence(s) du(des) conducteur(s) de protection. exemple Cuisine mur B</p>

Nous vous conseillons de supprimer les anomalies identifiées en consultant dans les meilleurs délais un électricien qualifié.

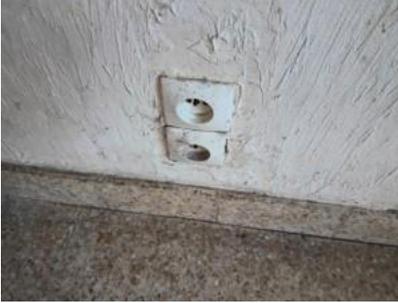
<p>Un(des) socle(s) de prise(s) de courant comporte(nt) une(des) broche(s) de terre non reliée à la terre. La broche de terre doit être un élément métallique situé sur chaque prise électrique. La mesure réalisée a identifié un dysfonctionnement. Une mesure compensatoire est correctement mise en œuvre : le circuit est protégé par un dispositif à courant différentiel-résiduel à haute sensibilité 30mA. Une mesure compensatoire est une mesure qui permet de limiter un risque de choc électrique lorsque les règles fondamentales de sécurité ne peuvent s'appliquer pleinement pour des raisons soit économiques, soit techniques, soit administratives. Techniquement, elle ne peut être une solution pérenne.</p>	2

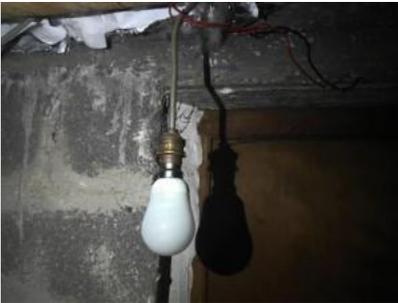
Installation de mise à la terre	Continuité	<p>Au moins un luminaire ne comporte pas de conducteur de terre. Local chaudière plafond</p>	<p>Le circuit (n'alimentant pas des socles de prises de courant) n'est pas relié à la terre. Tous les circuits (éclairage, eau chaude sanitaire, chauffage...) doivent être raccordés à</p>	2

<p>la terre. Une mesure compensatoire est correctement mise en œuvre : le circuit est protégé par un dispositif à courant différentiel-résiduel à haute sensibilité 30mA. Une mesure compensatoire est une mesure qui permet de limiter un risque de choc électrique lorsque les règles fondamentales de sécurité ne peuvent s'appliquer pleinement pour des raisons soit économiques, soit techniques, soit administratives. Techniquement, elle ne peut être une solution pérenne.</p>	
<p>Installation de mise à la terre</p>	<p>Mise à la terre de chaque circuit, dont les matériels spécifiques</p>	<p>exemple Sous sol mur A</p>

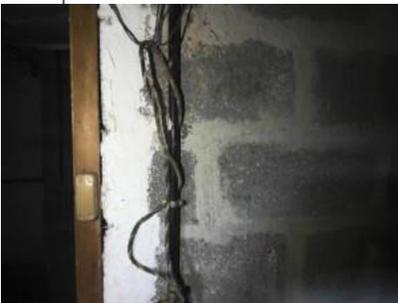
<p>Un(des) conduit(s) métallique(s) en montage apparent ou encastré, comportant des conducteurs, n'est (ne sont) pas relié(s) à la terre. Un conducteur est un fil électrique. Pour la sécurité des occupants, ces conduits métalliques doivent être reliés à la terre. Une mesure compensatoire est correctement mise en œuvre : le circuit est protégé par un dispositif à courant différentiel-résiduel à haute sensibilité 30mA. Une mesure compensatoire est une mesure qui permet de limiter un risque de choc électrique lorsque les règles fondamentales de sécurité ne peuvent s'appliquer pleinement pour des raisons soit économiques, soit techniques, soit administratives. Techniquement, elle ne peut être une solution pérenne.</p>	<p>2</p>

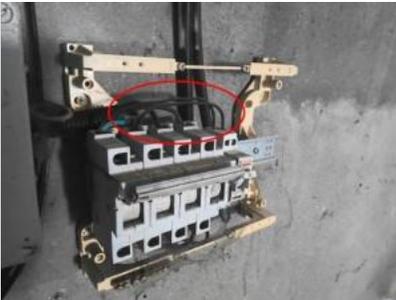
<p>Dispositif de protection contre les surintensités adaptées à la section des conducteurs sur chaque circuit</p>	<p>Interrupteurs généraux et interrupteurs différentiels : courant assigné (calibre) adapté à l'installation électrique.</p>	<p>Dans le cas d'un pontage par conducteur entre les dispositifs d'une même rangée, la section de ces conducteurs est d'au moins 6mm<sup>2</sup> garage mur C</p>	<p>A l'intérieur du tableau, la section d'un(des) conducteur(s) alimentant les dispositifs de protection n'est pas adaptée au courant de réglage du disjoncteur de branchement. Il faut que la dimension des fils électriques soit en adéquation avec le disjoncteur de branchement.</p>	<p>3</p>

Matériels présentant des risques de contact direct avec des éléments sous tension	Présence	Coducteurs non protégé exemple Salle d'eau mur F

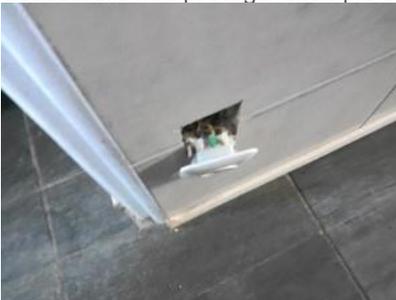
L'enveloppe du matériel est manquante ou détériorée. Les protections électriques doivent être entières et non dégradées pour que les occupants soient en sécurité à tout instant.	5
Matériels électriques vétustes ou inadaptés à l'usage	Absence de matériel vétuste	Douille métallique non reliée à la terre Divers endroits	L'installation comporte du matériel électrique vétuste. Le matériel électrique ne doit pas être vétuste, en raison de l'usure, du vieillissement de leurs constituants, ...	6
Autres vérifications recommandées (informatives)	Dispositif à courant différentiel-résiduel à haute sensibilité = 30 mA : Protection de l'ensemble de l'installation électrique		L'ensemble de l'installation n'est pas protégé par un ou plusieurs dispositif(s) différentiel(s) à haute sensibilité =30mA	IC

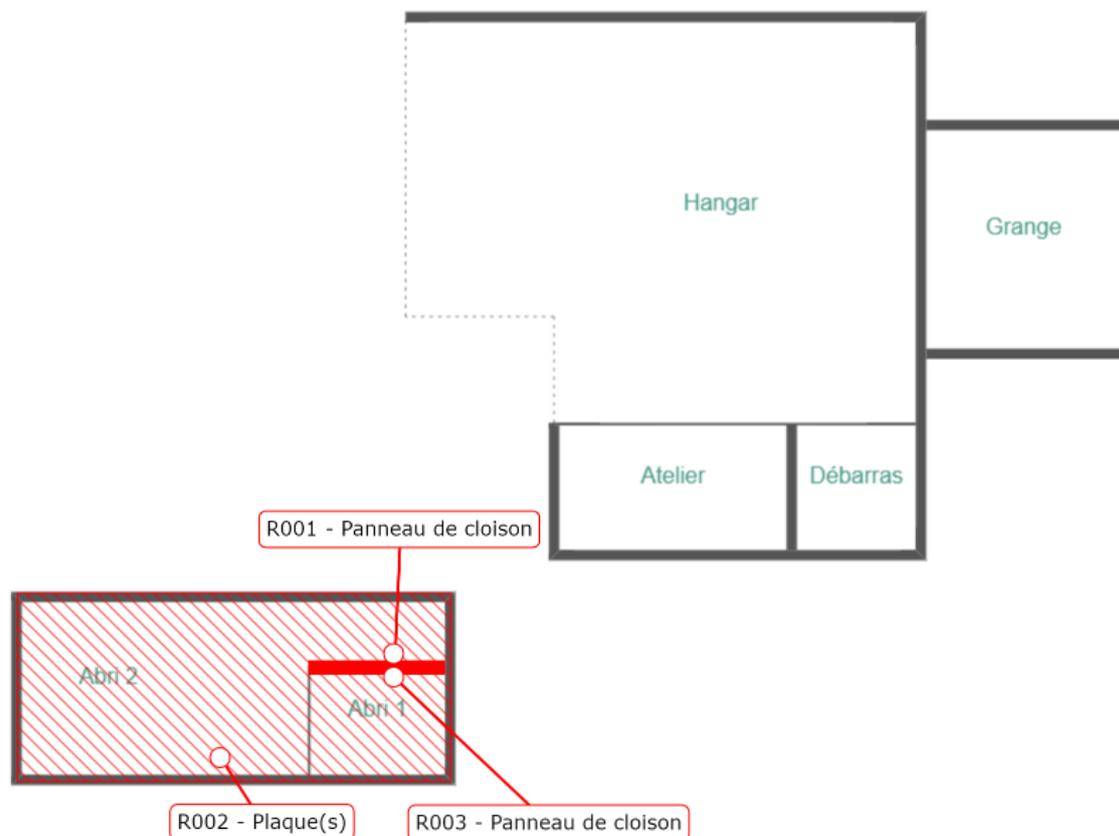
Réf : DIA-BZN05-2310-029	Titre		Planche de repérage technique
7 Rue Neuve, 28260 GILLES	Indice A	Auteur : Monsieur Antoine LAUBION	Bat. A du plan de masse

## 17. Croquis permettant de localiser les prélèvements et les matériaux ou produits contenant de l'amiante

L'opérateur de repérage recommande au propriétaire d'avertir de la présence d'amiante toute personne pouvant intervenir sur ou à proximité des matériaux et produits concernés ou de ceux les recouvrant ou les protégeant.

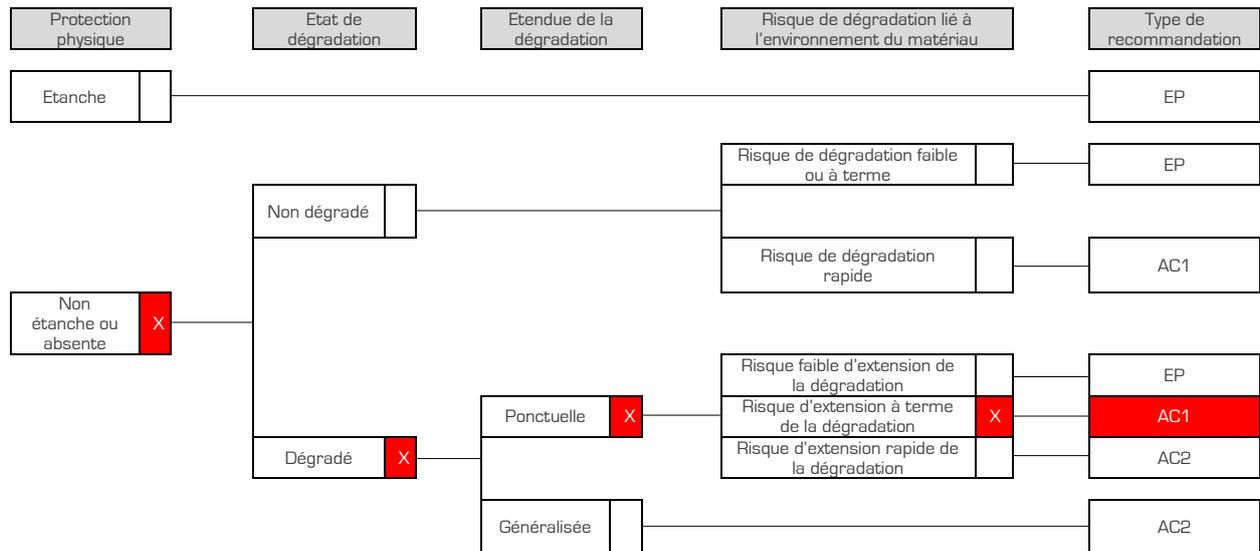
## Extérieur - Abri 1 : Panneau de cloison

Evaluation de l'état de conservation et du risque de dégradation des MPCA liste B

Conclusion	Action corrective de premier niveau
N° de dossier	DIA-BZN05-2310-029
Date de l'évaluation	20/10/2023
Bâtiment	Sans objet
Local ou zone homogène	Extérieur - Abri 1, zone homogène numéro 6
Destination déclarée du local	Habitation

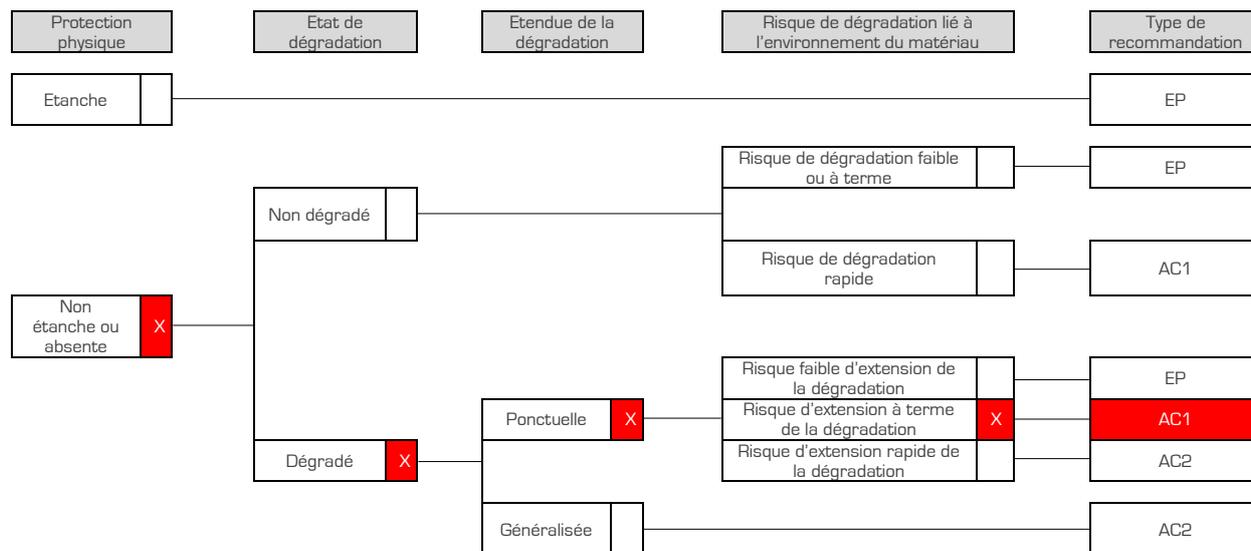
## Extérieur - Abri 1 : Panneau de cloison

Evaluation de l'état de conservation et du risque de dégradation des MPCA liste B

Conclusion Action corrective de premier niveau

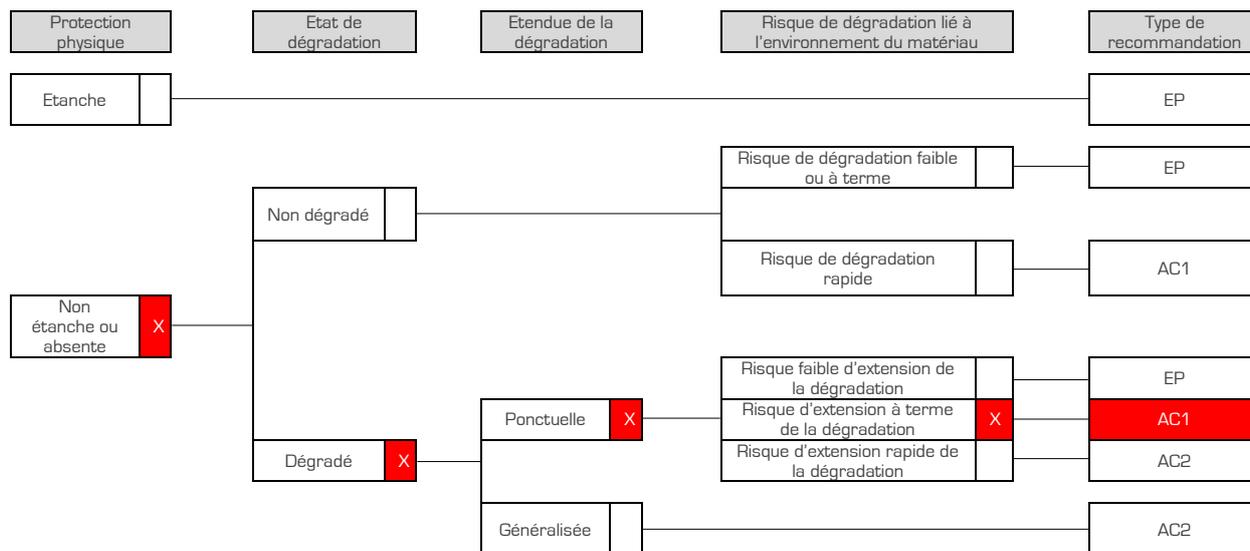
## Extérieur - Abri 2 : Plaque(s)

Evaluation de l'état de conservation et du risque de dégradation des MPCA liste B

Conclusion	Action corrective de premier niveau
N° de dossier	DIA-BZN05-2310-029
Date de l'évaluation	20/10/2023
Bâtiment	Sans objet
Local ou zone homogène	Extérieur - Abri 2, zone homogène numéro 1
Destination déclarée du local	Habitation
